## АНАЛИЗ ВЛИЯНИЯ ПРОЦЕДУР ПРОТИВООБЛЕДЕНИТЕЛЬНОЙ ОБРАБОТКИ НА УРОВЕНЬ БЕЗОПАСНОСТИ ПОЛЁТОВ ПРИ ЭКСПЛУАТАЦИИ ПАССАЖИРСКОГО МАГИСТРАЛЬНОГО САМОЛЁТА

## ANALYSIS OF THE DE-ICING PROCEDURES EFFECT ON THE FLIGHT SAFETY LEVEL IN THE OPERATION OF A LONG-HAUL PASSENGER AIRPLANE

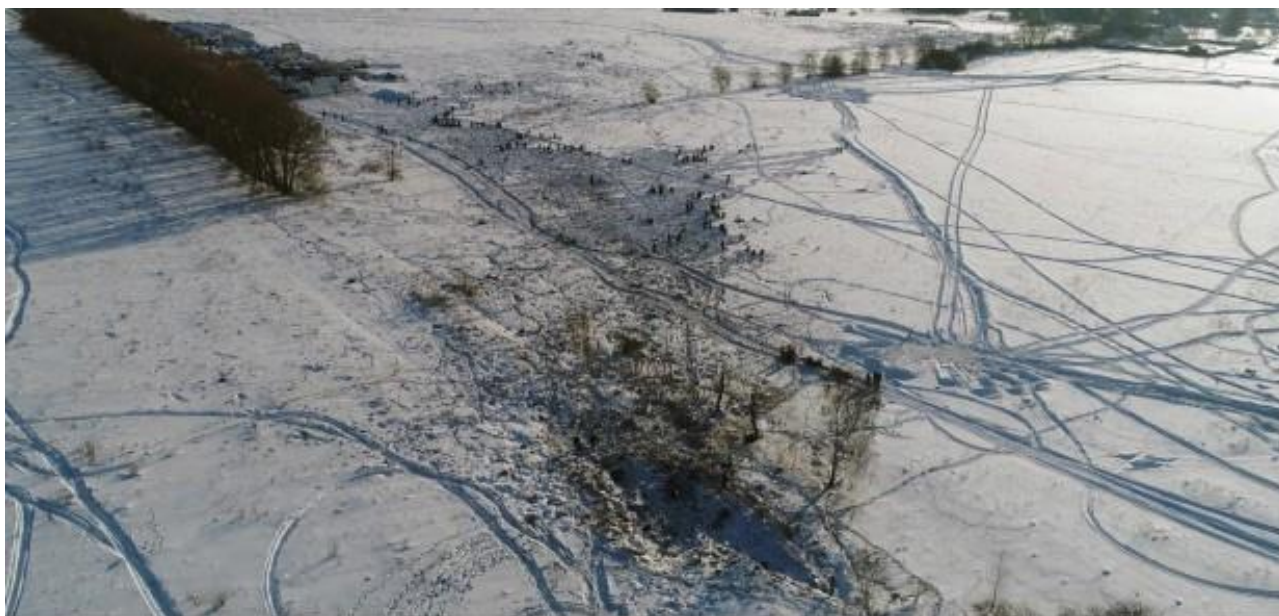
Рисунок 1 – Место крушения самолёта Ан-148 Саратовских авиалиний,  
*Источник: <https://ru.wikipedia.org/>*

По результатам расследования основными причинами явились человеческий фактор и нарушение технологии противообледенительной защиты ВС. В условиях интенсивного обледенения ( $-5^{\circ}\text{C}$  и ливневого снегопада) командир воздушного судна отказался от противообледенительной обработки и не проверил включения обогрева ППД. Вследствие этого, в режиме взлета и набора высоты, нестабильность показателей воздушной скорости спровоцировали ошибочные действия экипажа и привели к столкновению самолёта с землёй, его полному разрушению и гибели людей [Окончательный отчёт..., 2018].

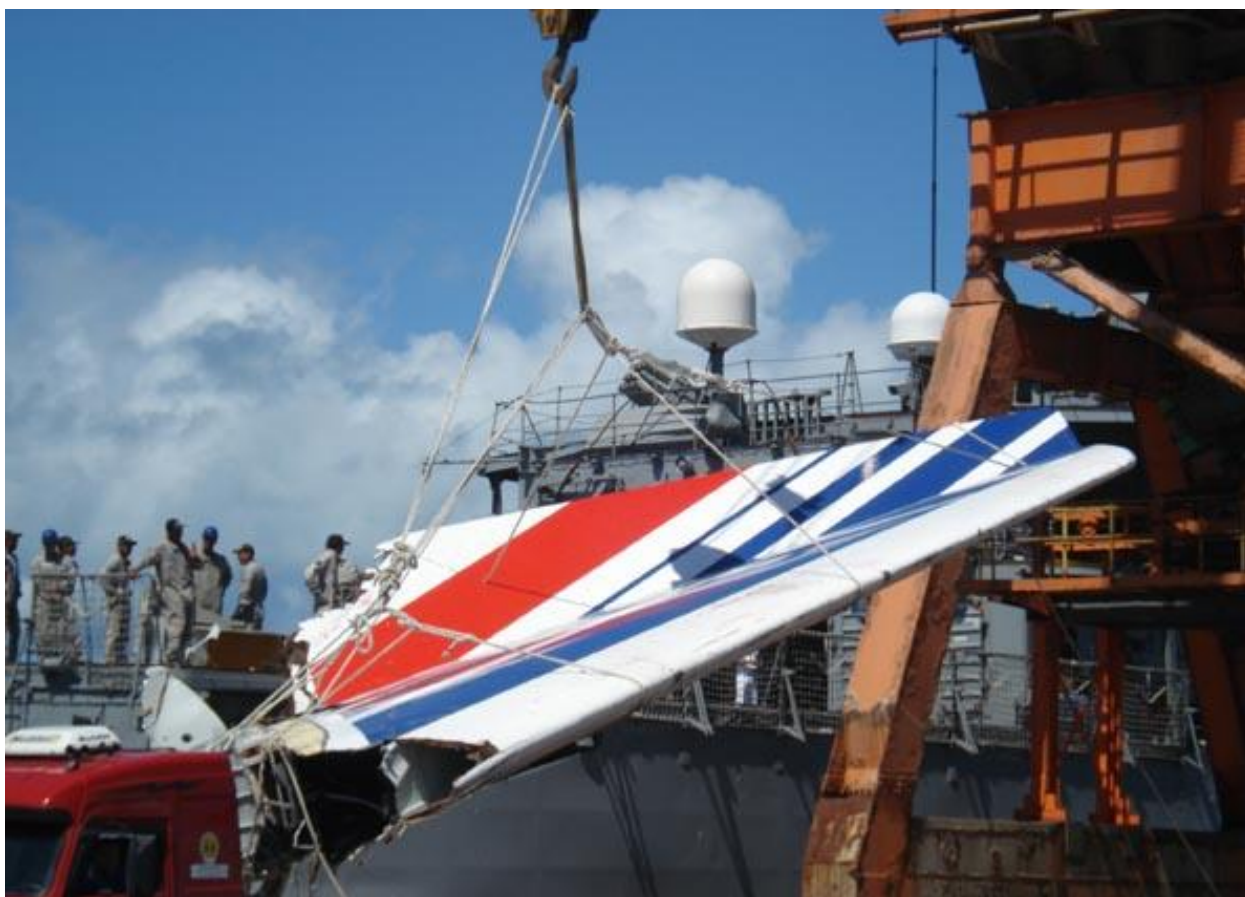
Рисунок 2 – Обломок вертикального оперения самолёта А-330,  
источник: <https://ru.wikipedia.org/>

По похожему сценарию развивалась другая крупная катастрофа в июне 2009 года, произошедшая с самолетом Airbus A-330 авиакомпании Air France, следствием которой явилась асинхронная передача показаний скорости со стороны приёмников полного давления и последующего отключения автопилота. Причиной расхождения показаний с приёмников давления, по мнению комиссии, стало обледенение в полёте. В сочетании с грубыми ошибками в пилотировании со стороны малоопытного второго пилота полет закончился авиационной катастрофой, разрушением самолета и гибелью 228 человек.

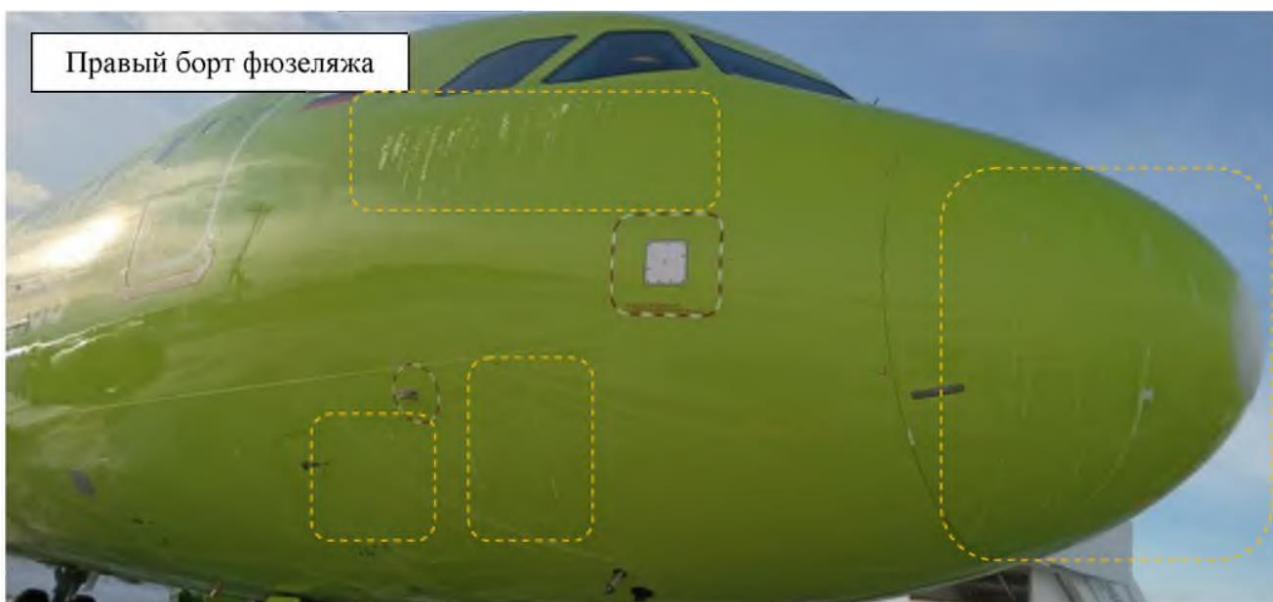
Тем не менее, после посадки самолета в аэропорту Иркутск были обнаружены отложения льда: на передней части фюзеляжа воздушного судна под остеклением кабины (форточками) экипажа; перед ППД. Образование шероховатого непрозрачного льда в форме диска было сконцентрировано в носовой части фюзеляжа на обтекателе метеолокатора. Аналогичного вида наросты отмечены на передних кромках крыла и стабилизатора. Несмотря на оперативные действия экипажа в полете при попадании воздушного судна в условия сильной турбулентности при максимально допустимой скорости на бортах фюзеляжа, под остеклением и перед ППД сохранилось наличие барьерного льда, идущего от обогреваемых стёкол кабины экипажа самолёта (рисунок 3).

Рисунок 3 – Наросты льда в носовой части фюзеляжа самолёта,

Кроме того, не было учтено, что таяние снега, образовавшегося за время стоянки на остеклении кабины экипажа, может привести к замерзанию воды и образованию «барьерного льда» перед ППД. Данные нарушения были отмечены также в выводах комиссии по расследованию серьёзного инцидента. Это подчёркивает, что при противообледенительной обработке и организации вылета была нарушена процедура очистки аэродинамических поверхностей самолета, в результате чего на передней части фюзеляжа (на остеклении кабины и под ним) был снег, который продолжал таять и стекать вниз, формируя барьерный лёд. Это привело к плохим условиям работы ППД, включающим появление вихрей перед ними, что, в свою очередь, вызвало изменение показаний скорости с переходом системы управления в режим ALTERNATE и DIRECT.

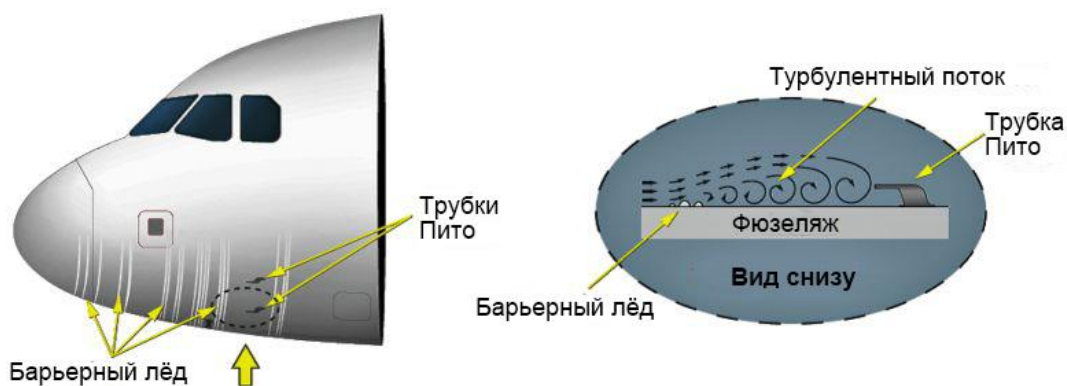
Таким образом, исходя из результатов расследования серьёзного инцидента, произошедшего с авиалайнером А-321 авиакомпании «Сибирь», критическим моментом стало образование так называемого «барьерного льда» в носовой части фюзеляжа. Данные образования представляют собой небольшие наросты на обшивке, которые в процессе полёта приводят к турбулизации потока за ними. В случае образования барьерного льда непосредственно перед трубками Пито, наличие ледяных отложений может приводить к пульсации давления непосредственно в области отверстия для контроля полного давления набегающего потока (рисунок 4).

Рисунок 4 – Влияние барьерного льда на образование пульсации давления,  
*Источник: <https://www.kolyma.ru/>*

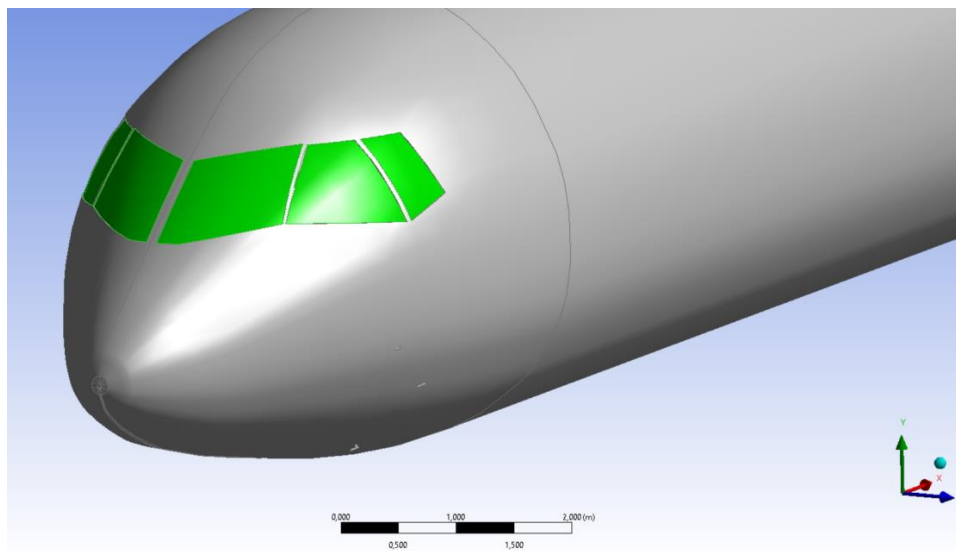
Вышеописанная проблема характерна не только для самолётов типа А-320, но и для других лайнеров, имеющих схожую аэродинамическую компоновку и схему размещения ППД. В этой связи, с целью исследования степени влияния барьерного льда на область непосредственно перед приёмниками полного давления была создана 3D модель носовой части фюзеляжа самолёта МС-21 (рисунок 5).

Рисунок 5 – 3D модель носовой части самолёта MC-21

Моделирование осуществлялось в программе Ansys. Для этого созданная 3D модель адаптировалась для создания расчётной конечно-элементной сетки. Барьерный лёд в носовой части фюзеляжа моделировался геометрически.

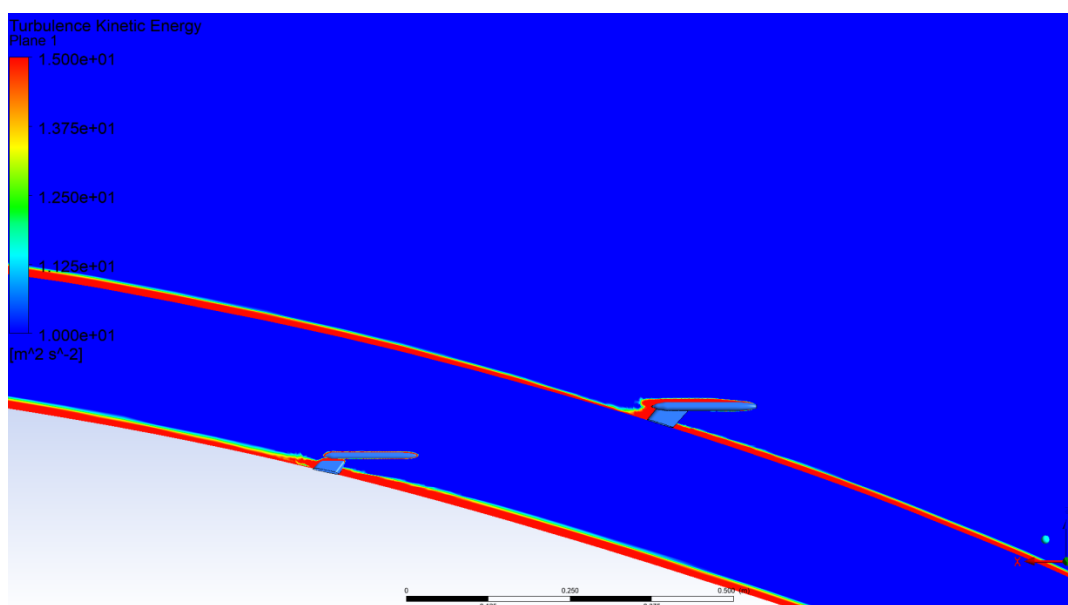
Результаты проведенного эксперимента позволили выявить несколько важных особенностей при обтекании воздушным потоком фюзеляжа самолета без ледяных отложений и при наличии барьерного льда (рисунок 6).

Рисунок 6 – Картина обтекания воздушным потоком фюзеляжа без ледяных отложений в сечениях на уровне размещения ППД

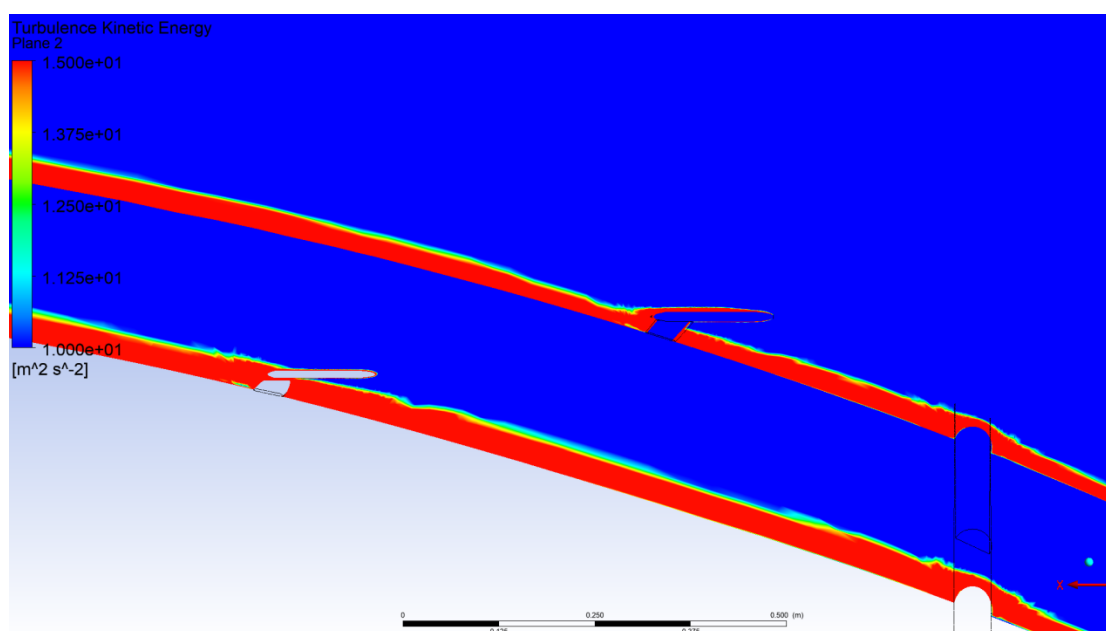
Установлен и зафиксирован момент возникновения интенсивной турбулизации потока вдоль обшивки самолета при наличии ледяных образований (рисунок 7).

Рисунок 7 – Картина обтекания воздушным потоком фюзеляжа при наличии барьерного льда в сечениях на уровне размещения ППД при  $V_{\infty} = 70$  м/с

Проведенный эксперимент и полученные результаты демонстрируют, насколько интенсивность турбулизации течения и глубина турбулентного слоя могут отличаться от сечения к сечению моделируемого фюзеляжа ВС, подчеркивая его геометрию в области лобового остекления и носового обтекателя. Это позволяет определять степень угрозы попадания возмущенного барьерным льдом потока в область непосредственно перед ППД, а также прогнозировать возникновение пульсации давления непосредственно в ППД.

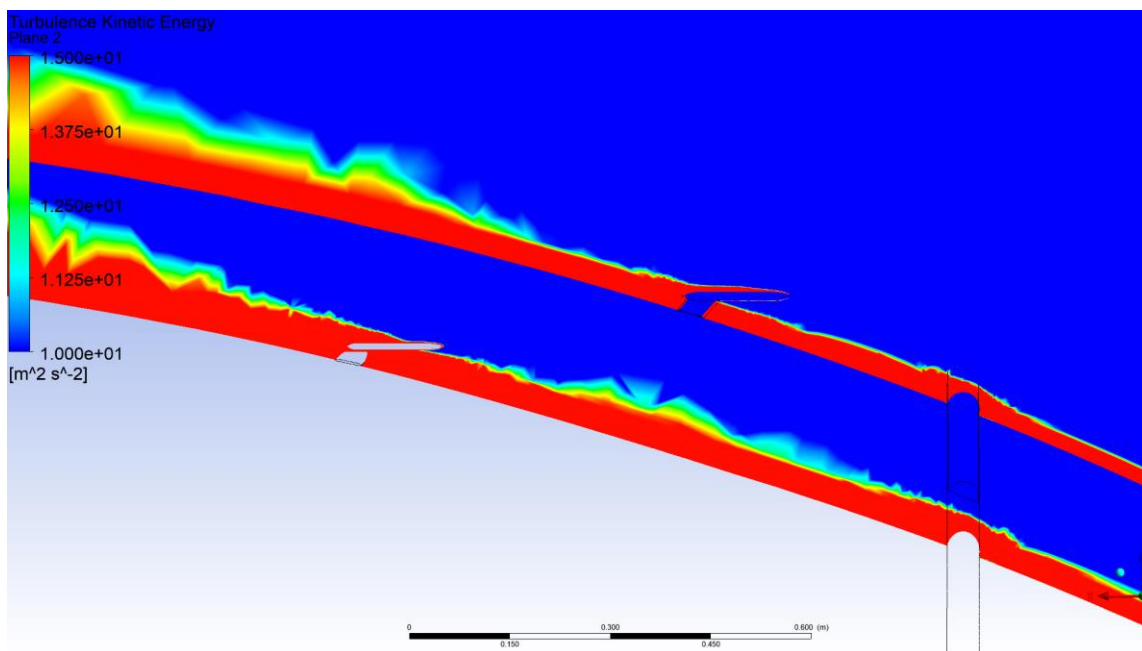
В формате решения научной задачи наибольший интерес представляет возникновение интенсивности роста турбулизации в зависимости от скорости полета 120 м/с (рисунок 8).

Рисунок 8 – Картина обтекания воздушным потоком фюзеляжа при наличии барьерного льда в сечениях на уровне размещения ППД при  $V_{\infty} = 120$  м/с
