Научная статья

ИССЛЕДОВАНИЕ И СИСТЕМАТИЗАЦИЯ ФАКТОРОВ, ПРИВОДЯЩИХ К ОТРЫВУ КАПОТОВ ДВИГАТЕЛЕЙ ВОЗДУШНЫХ СУДОВ ВО ВРЕМЯ РАЗБЕГА И ВЗЛЁТА

**INVESTIGATION AND SYSTEMATIZATION OF FACTORS LEADING TO
THE SEPARATION OF AIRCRAFT ENGINES FAN COWLS DURING
TAKEOFF**

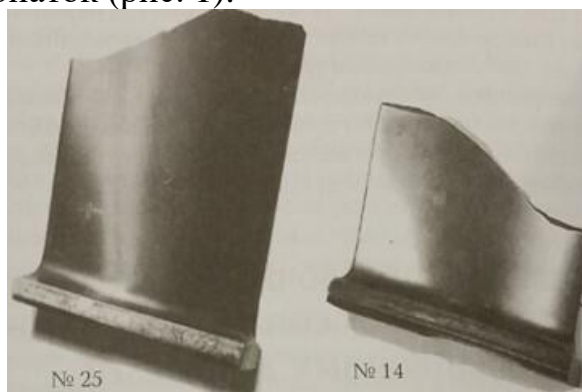
Рисунок 1 – Повреждение лопаток 1 ступени компрессора высокого давления двигателя Д-30КУ [Шанявский, 2007]

Figure 1– Damage to the blades of the first stage of the high-pressure compressor of the D-30KU engine [Shanyavskiy, 2007]

Вихревое течение, возникающее между воздухозаборником и поверхностью аэродрома, является одной из причин, приводящих к забросу посторонних предметов (ПП) с поверхности аэродрома на вход в двигатель. Посторонние предметы, попадая в газотурбинные двигатели (ГТД), вызывают повреждения рабочих лопаток компрессора в виде забоин, царапин, вмятин, деформаций, абразивного износа (мельчайшие частицы), а в некоторых случаях – даже разрушение лопаток (рис. 1).

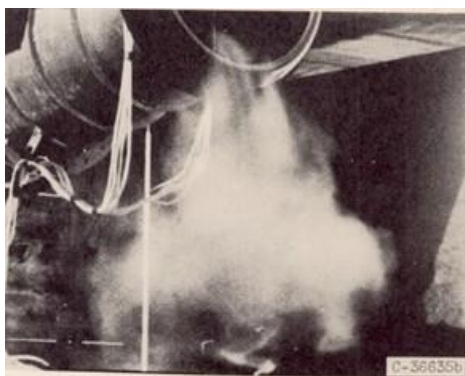
Рисунок 2 – Кадр спирально закручивающихся линий воздушного потока вокруг конденсированной влаги в центральной зоне вихревого течения, снятый при помощи талькового порошка, выпущенного через отверстия в поверхности испытательной платформы [Rodert et al., 1955]

Figure 2 – A still image of the spiraling air flow lines around condensed moisture in the central zone of a vortex flow, taken using talc powder released through holes in the surface of the test platform [Rodert et al., 1955]

Попадание вихря во внутренний контур двухконтурного турбореактивного двигателя вызывает сильные искажения полей скоростей, температуры и давления воздушного потока, что может привести к неустойчивой работе или помпажу двигателя (рис. 2) [Motycka, 1975].

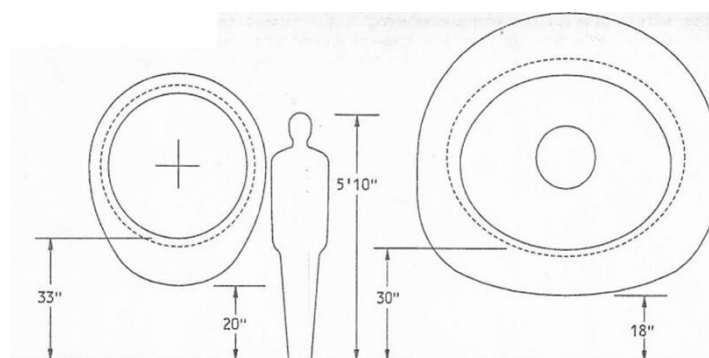
Рисунок 3 – Расположение двигателей относительно земли на ВС Boeing 737 Original (слева) и Boeing 737 Classic (справа)

Figure 3 – Engine placement relative to the ground on Boeing 737 Original (left) and Boeing 737 Classic (right)

Лишь в восьмидесятых годах XX века было найдено наиболее удачное конструктивное решение, которое могло бы обеспечить безвихревую работу газотурбинного двигателя. Оно заключалось в том, что на определенном расстоянии двигателя от поверхности аэродрома имеется зона безвихревой работы, существование которой обуславливается отношением высоты расположения двигателя к диаметру воздухозаборника. Таким образом, если значение данного соотношения находится в пределе от 0.8 до 0.9, то вероятность вихреобразования на входе в воздухозаборник двигателя будет стремиться к нулю (рис. 3).

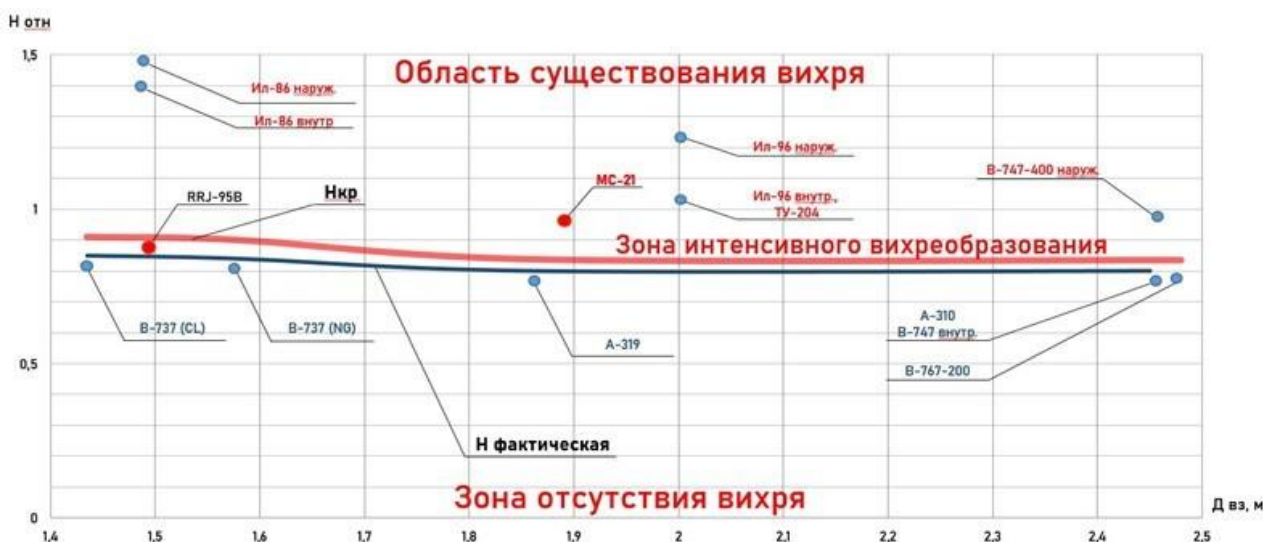
Рисунок 4 – Таблица относительной высоты расположения двигателей на различных типах ВС [Комов, 2016]

Figure 4 – Table of relative engine ground clearance heights for various aircraft types [Komov, 2016]

Для наилучшей наглядности была построена таблица относительной высоты расположения двигателей на различных типах ВС (рис. 4).

Обратившись к вышеупомянутой таблице, можно сделать вывод о том, что наиболее крупные и массовые производители ВС современности (Airbus и Boeing) уже достаточно давно используют полученные в результате исследований НАСА данные, чем обеспечивают высокий уровень защищенности двигателей от повреждений лопаток и входного направляющего аппарата посторонними предметами.

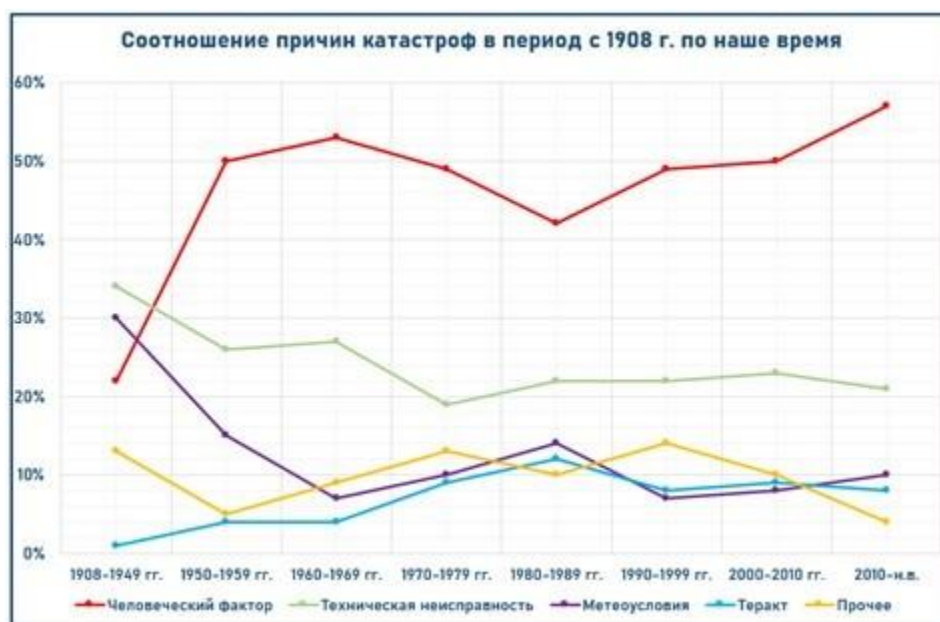
Рисунок 5 – График процентного соотношения причин катастроф, произошедших в период с 1908 г. по наше время

Figure 5 – Graph showing the percentage distribution of causes of accidents that occurred from 1908 to the present day

Отразить данную тенденцию поможет график соотношения причин авиакатастроф, произошедших в период с 1908 г. по наше время (рис. 5) [Дьячков и др., 2020].

Полученные данные говорят о том, что современные воздушные суда оснащены в достаточной степени надёжными и устойчивыми системами, метеоусловия всё меньше влияют на возникновение происшествий и инцидентов, а влияние прочих опасных факторов также постепенно снижается. Наиболее опасным и трудноконтролируемым из этих факторов становится человеческий. Именно он, в комплексе с особенностями расположения силовой установки узкофюзеляжных ВС, в большинстве случаев, является причиной отрыва капотов при разбеге и взлёте.

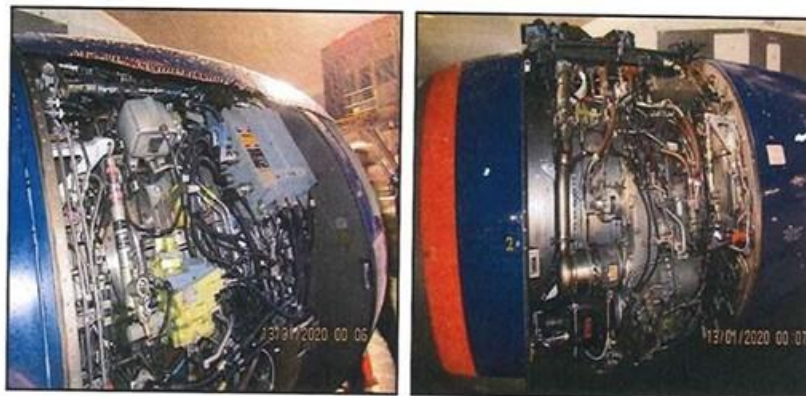
потоком створки были найдены в зоне взлётно-посадочной полосы. Помимо этого, зарегистрированы многочисленные повреждения в виде вмятин на первой секции предкрылков левой плоскости крыла и хвостового оперения.

Рисунок 6 – Левая и правая сторона мотогондолы левого двигателя ВС RA-89112 после заруливания на место стоянки 12.01.2020 г. [Отчет по результатам..., 2020]

Figure 6 – Left and right sides of the engine nacelle of the left engine of aircraft RA-89112 after taxiing to the parking position on January 12, 2020 [Report on the results..., 2020]

Полученные в результате инцидента повреждения изображены на рис. 6.

Комиссией, расследовавшей данный инцидент, было установлено, что специалист инженерно-авиационной службы в процессе выполнения заправки маслом левого двигателя совершил утерю фонаря в подкапотном пространстве. С целью его извлечения техник выполнил процедуру открытия капотов. После извлечения фонаря из подкапотного пространства, в процессе закрытия капотов, специалист был отвлечен прибывшей на место стоянки воздушного судна буксировочной бригадой. Данное событие, по итогу, привело к тому, что замки капотов остались в открытом положении, так как техник забыл о необходимости их закрытия.

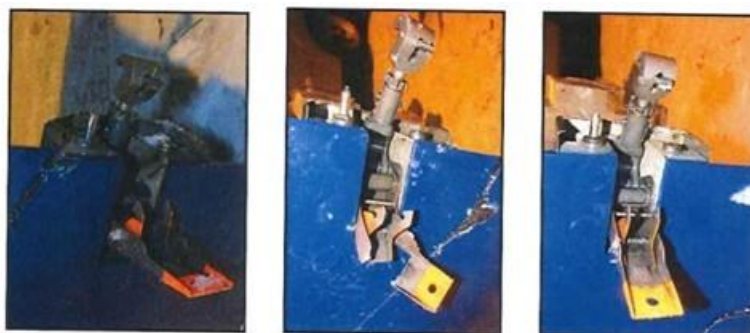
После посадки воздушного судна в процессе осмотра было зафиксировано отсутствие двух створок капота вентилятора левого двигателя, разрушение фрагментов створок в узлах их навески, повреждения на элементах конструкции первой секции предкрылков левой плоскости крыла, а также многочисленные повреждения в виде вмятин и забоин на киле. Помимо этого, были проинспектированы механизмы сочленения капотов между собой (крюки и скобы стяжных замков), в результате чего было установлено отсутствие на них

каких-либо повреждений, что говорит об отсутствии контакта между ними (рис. 7, рис. 8).

Рисунок 7 – Крюки стяжных замков оторванного капота ВС RA-89112 [Отчет по результатам..., 2020]

Figure 7 – Hooks of the tension locks of the torn-off cowl of the RA-89112 aircraft [Report on the results..., 2020]

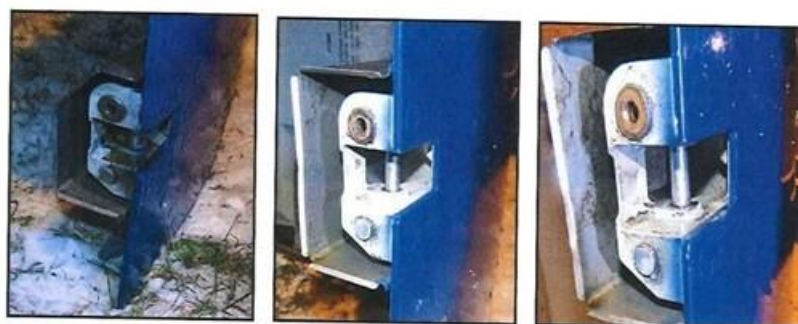
Рисунок 8 – Скобы стяжных замков оторванного капота ВС RA-89112 [Отчет по результатам..., 2020]

Figure 8 – Brackets of the tension locks of the torn-off cowl of aircraft RA-89112 [Report on the results..., 2020]
